**Restauro del dipinto ad olio su tela raffigurante Prospero Intorcetta della Biblioteca
Comunale di Palermo
(fine XVII – inizio XVIII sec.)**

Restauratrici: Dott.ssa Giovanna Filippone e Dott.ssa Vittoria Naselli

Descrizione dell'opera

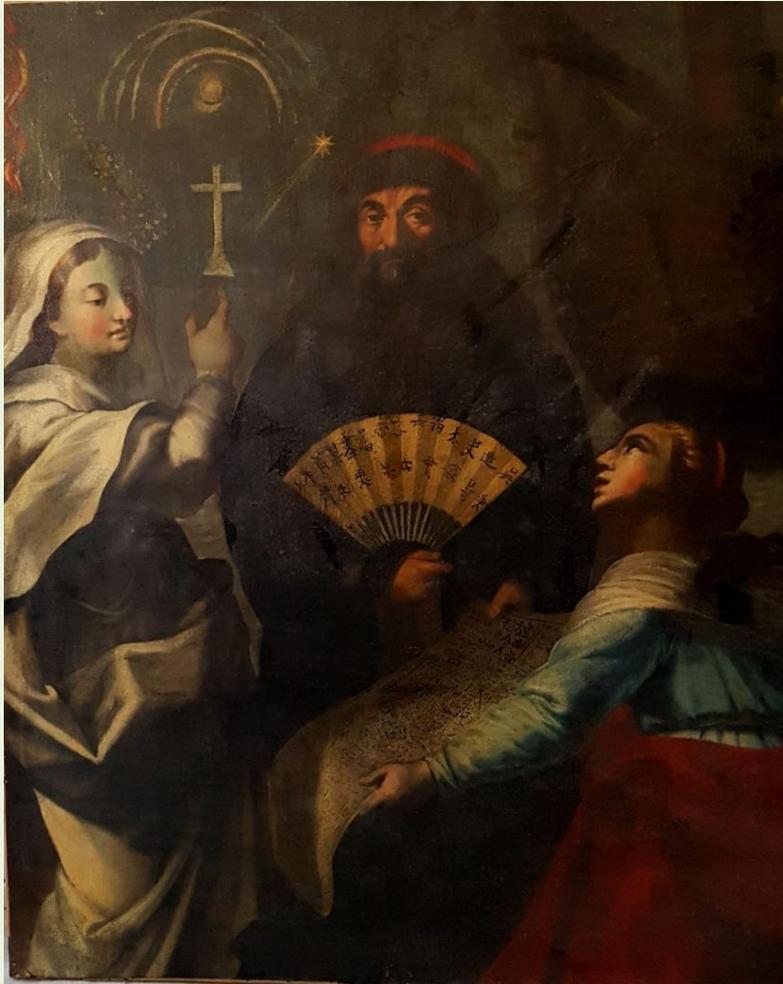
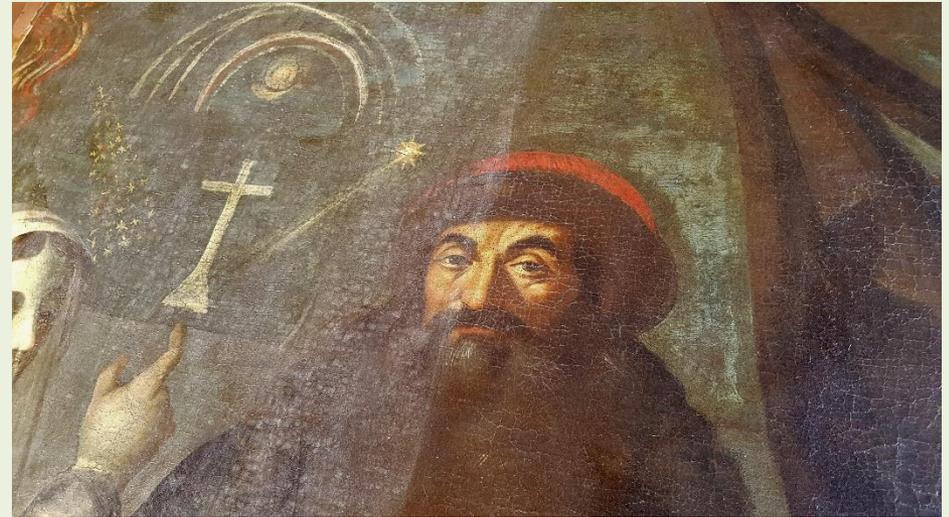
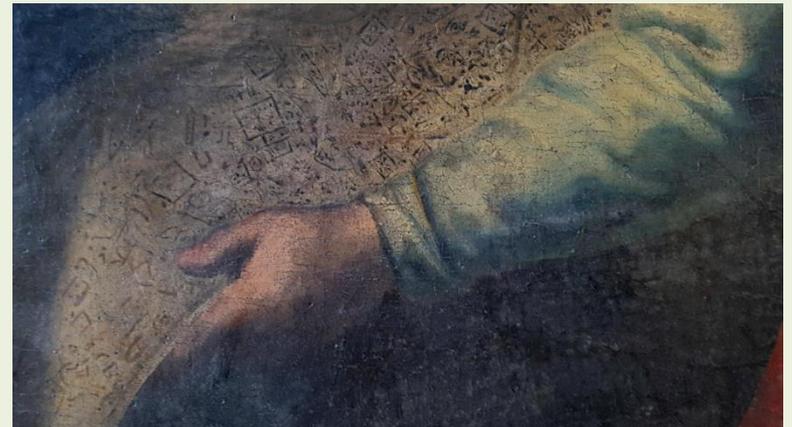
- L'opera si presentava ricoperta da uno spesso strato di depositi superficiali incoerenti e da una consistente ossidazione delle vernici soprammesse che ne alteravano la leggibilità.

- ❖ Rimozione dello spesso strato di deposito superficiale incoerente, mediante pulitura meccanica a secco con pennello a setole morbide

- ❖ Esecuzione dei test di pulitura Wolbers/Cremonesi con solventi organici, per l'individuazione del sistema più idoneo e compatibile con i materiali costitutivi per la rimozione selettiva e controllata delle vernici ossidate.

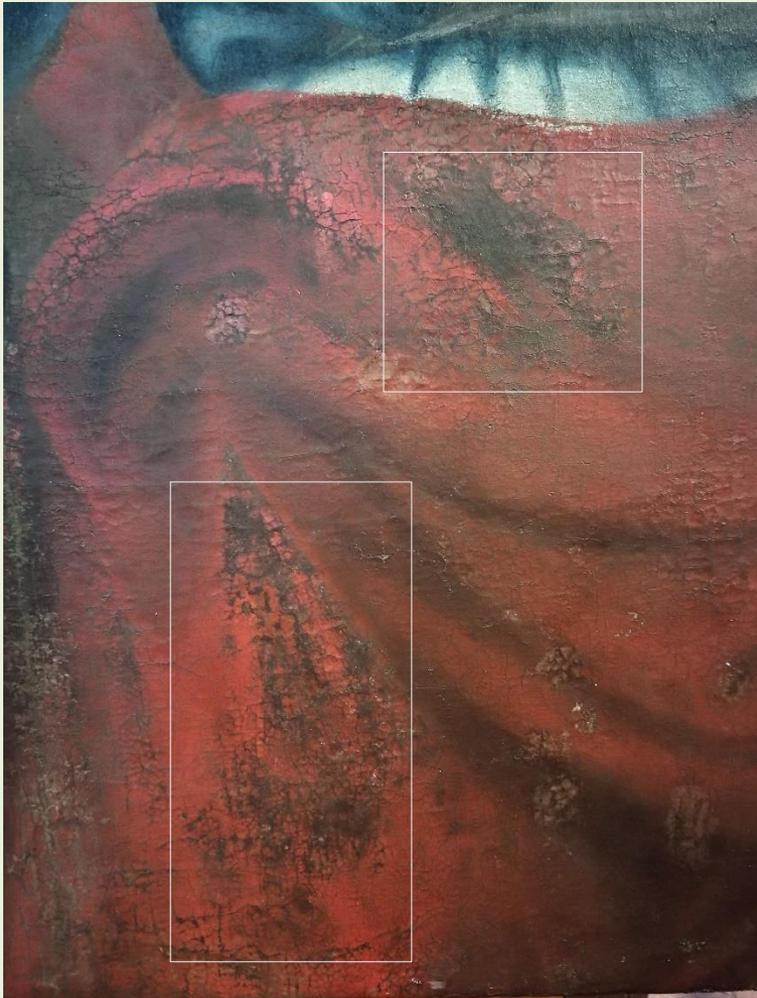
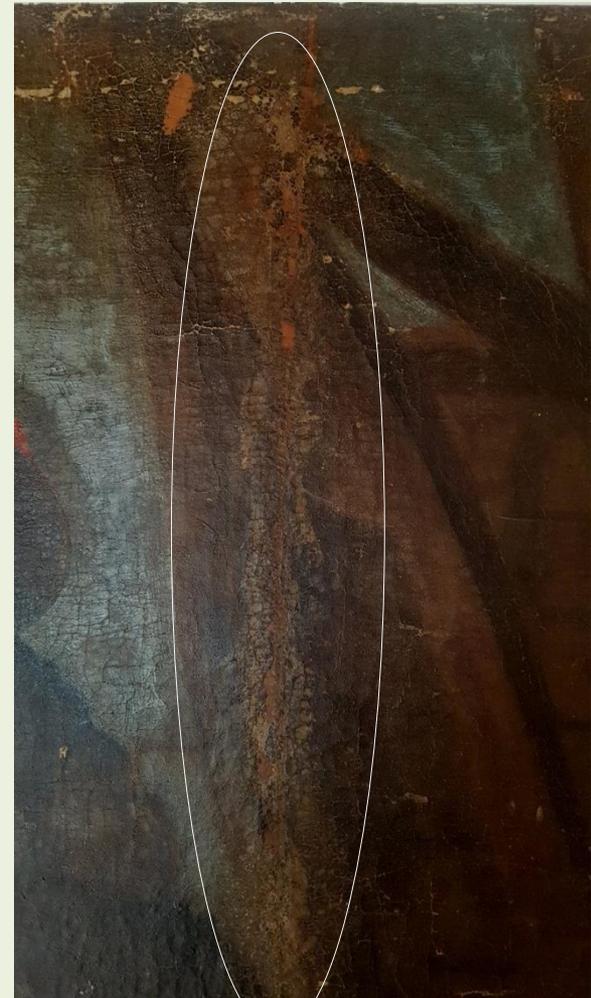
Erano presenti delle lacune di medie dimensioni che interessavano la preparazione e la pellicola pittorica, localizzate soprattutto nella parte superiore del dipinto, e due grandi lacune che correvano per tutta la lunghezza dell'opera.

- ❖ Stuccatura delle lacune con gesso di Bologna e colla di coniglio sciolta in acqua, in rapporto 1:8. Le stuccature sono state modellate e rasate, a bisturi e con carta abrasiva a diverse granulometria.

- ❖ Reintegrazione pittorica: in accordo con la Soprintendenza e la D.L., si è optato per una reintegrazione mimetica eseguita ad acquerello, garantendo così massima compatibilità e reversibilità a lungo termine.

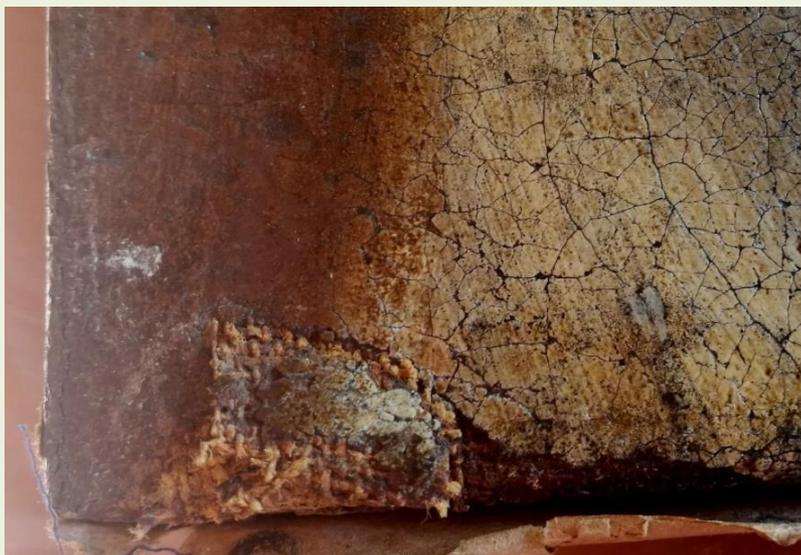
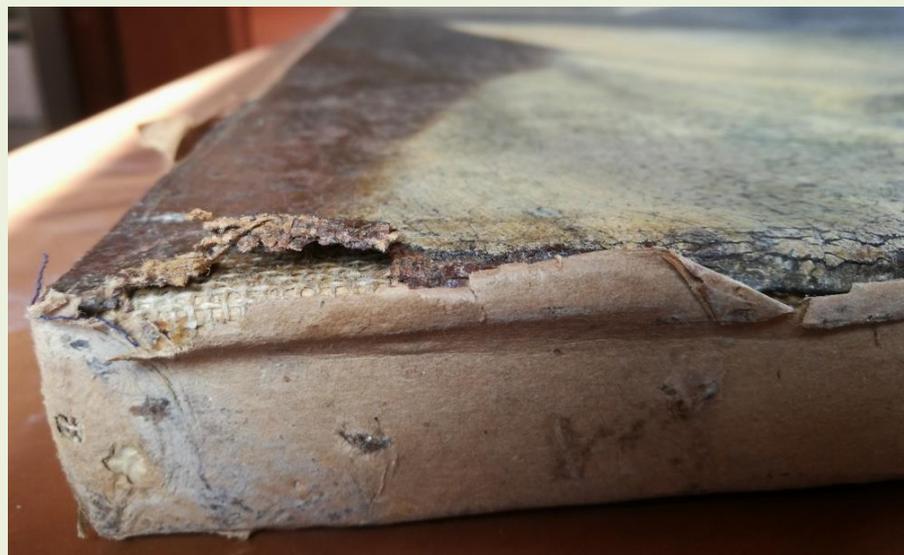
Era presente un piccolo strappo del supporto originario ed una deadesione della tela originale dalla tela di rifodero, localizzati nell'angolo in basso a sinistra.

- ❖ Consolidamento della pellicola pittorica lungo i bordi dello strappo e sarcitura delle fibre del supporto originale, secondo il metodo testa a testa con Plextol B 500 in soluzione acquosa.

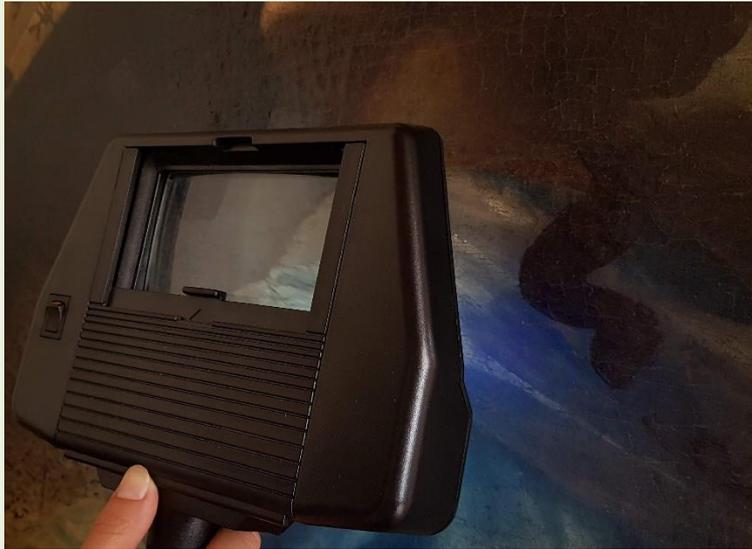
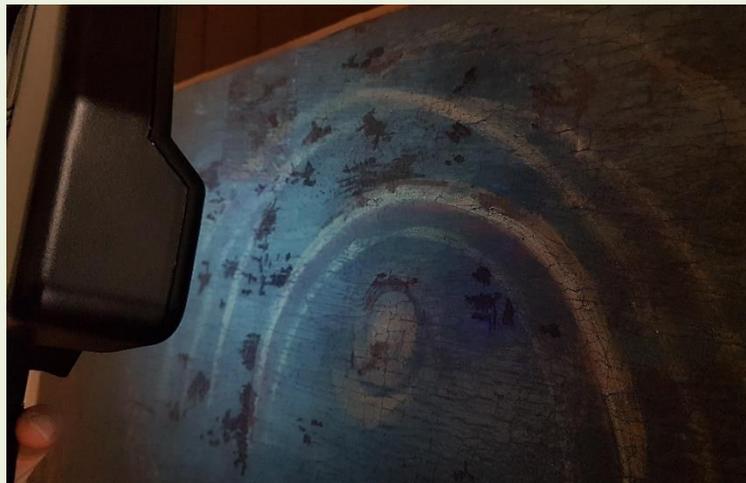
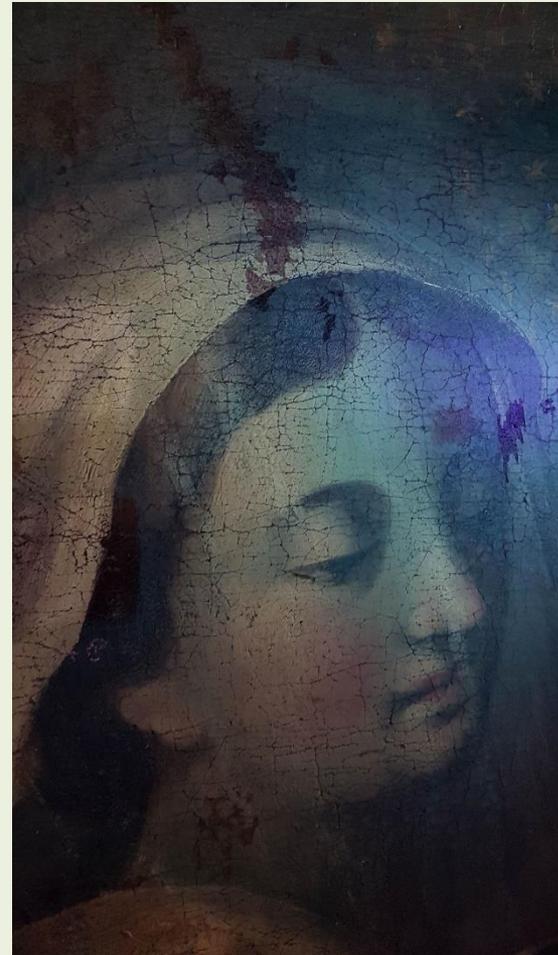
Sono stati riscontrati precedenti interventi di restauro:

- Ridipinture;
- Stiratura massiccia che ha provocato un totale appiattimento delle crettature;

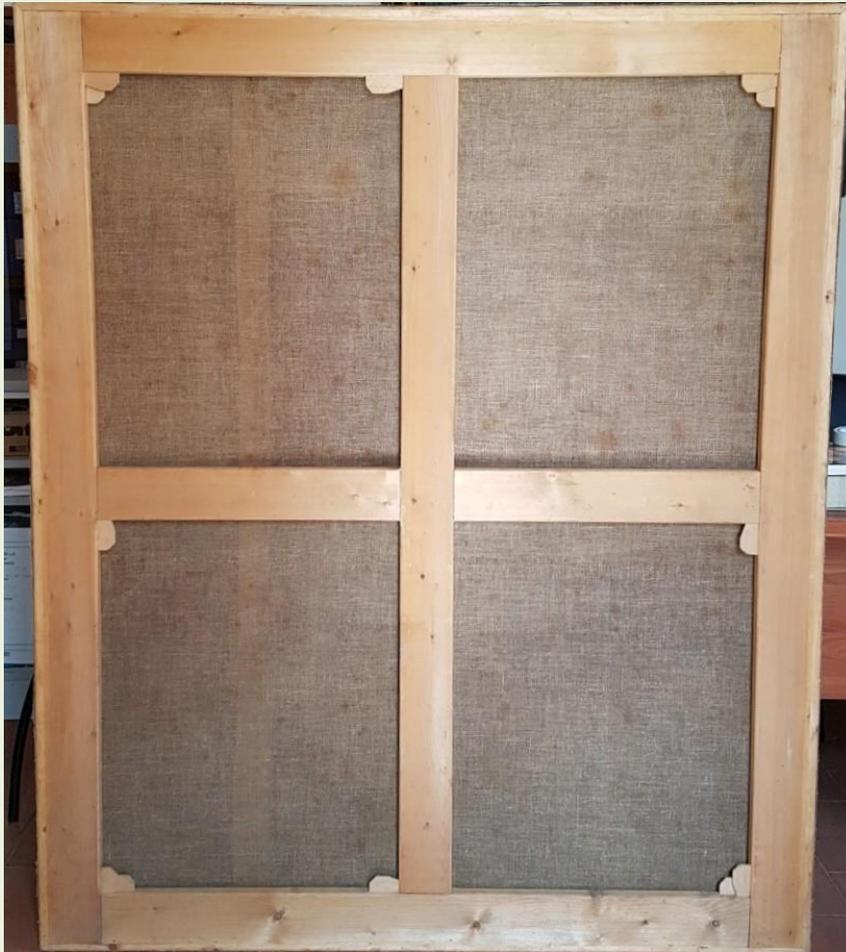
- Foderatura con una nuova tela patta e sostituzione del telaio originale con uno ad angoli espandibili;

Si può ipotizzare che non si tratti di una foderatura a colla pasta. Questo tipo di adesivo tradizionale, infatti, avrebbe lasciato dei residui, anche minimi, sul retro della tela e avrebbe sprigionato il caratteristico odore della colla di coniglio (che ne è un componente) quando inumidito. Si può supporre, pertanto, che l'adesivo usato appartenga alla categoria delle resine acriliche, usate a partire dagli anni '50.

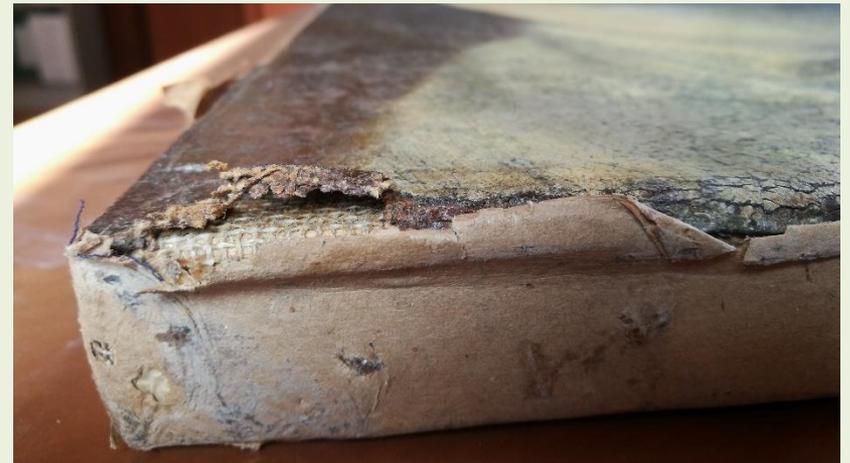
Lungo i bordi del telaio e del dipinto era stata applicata una carta da imballaggio con una colla, a protezione dei margini.

- ❖ Rimozione della carta da imballaggio risalente al precedente intervento di restauro, con acqua calda e spugne e con l'aiuto di bisturi
